Bebauungsplan Nr. 22
"Schulsportthalle am Campus"

FFH-Verträglichkeitsprüfung DE 2137-401

"Warnowtal, Sternberger Seen und untere Mildenitz"

Beeinträchtigung der Erhaltungsziele

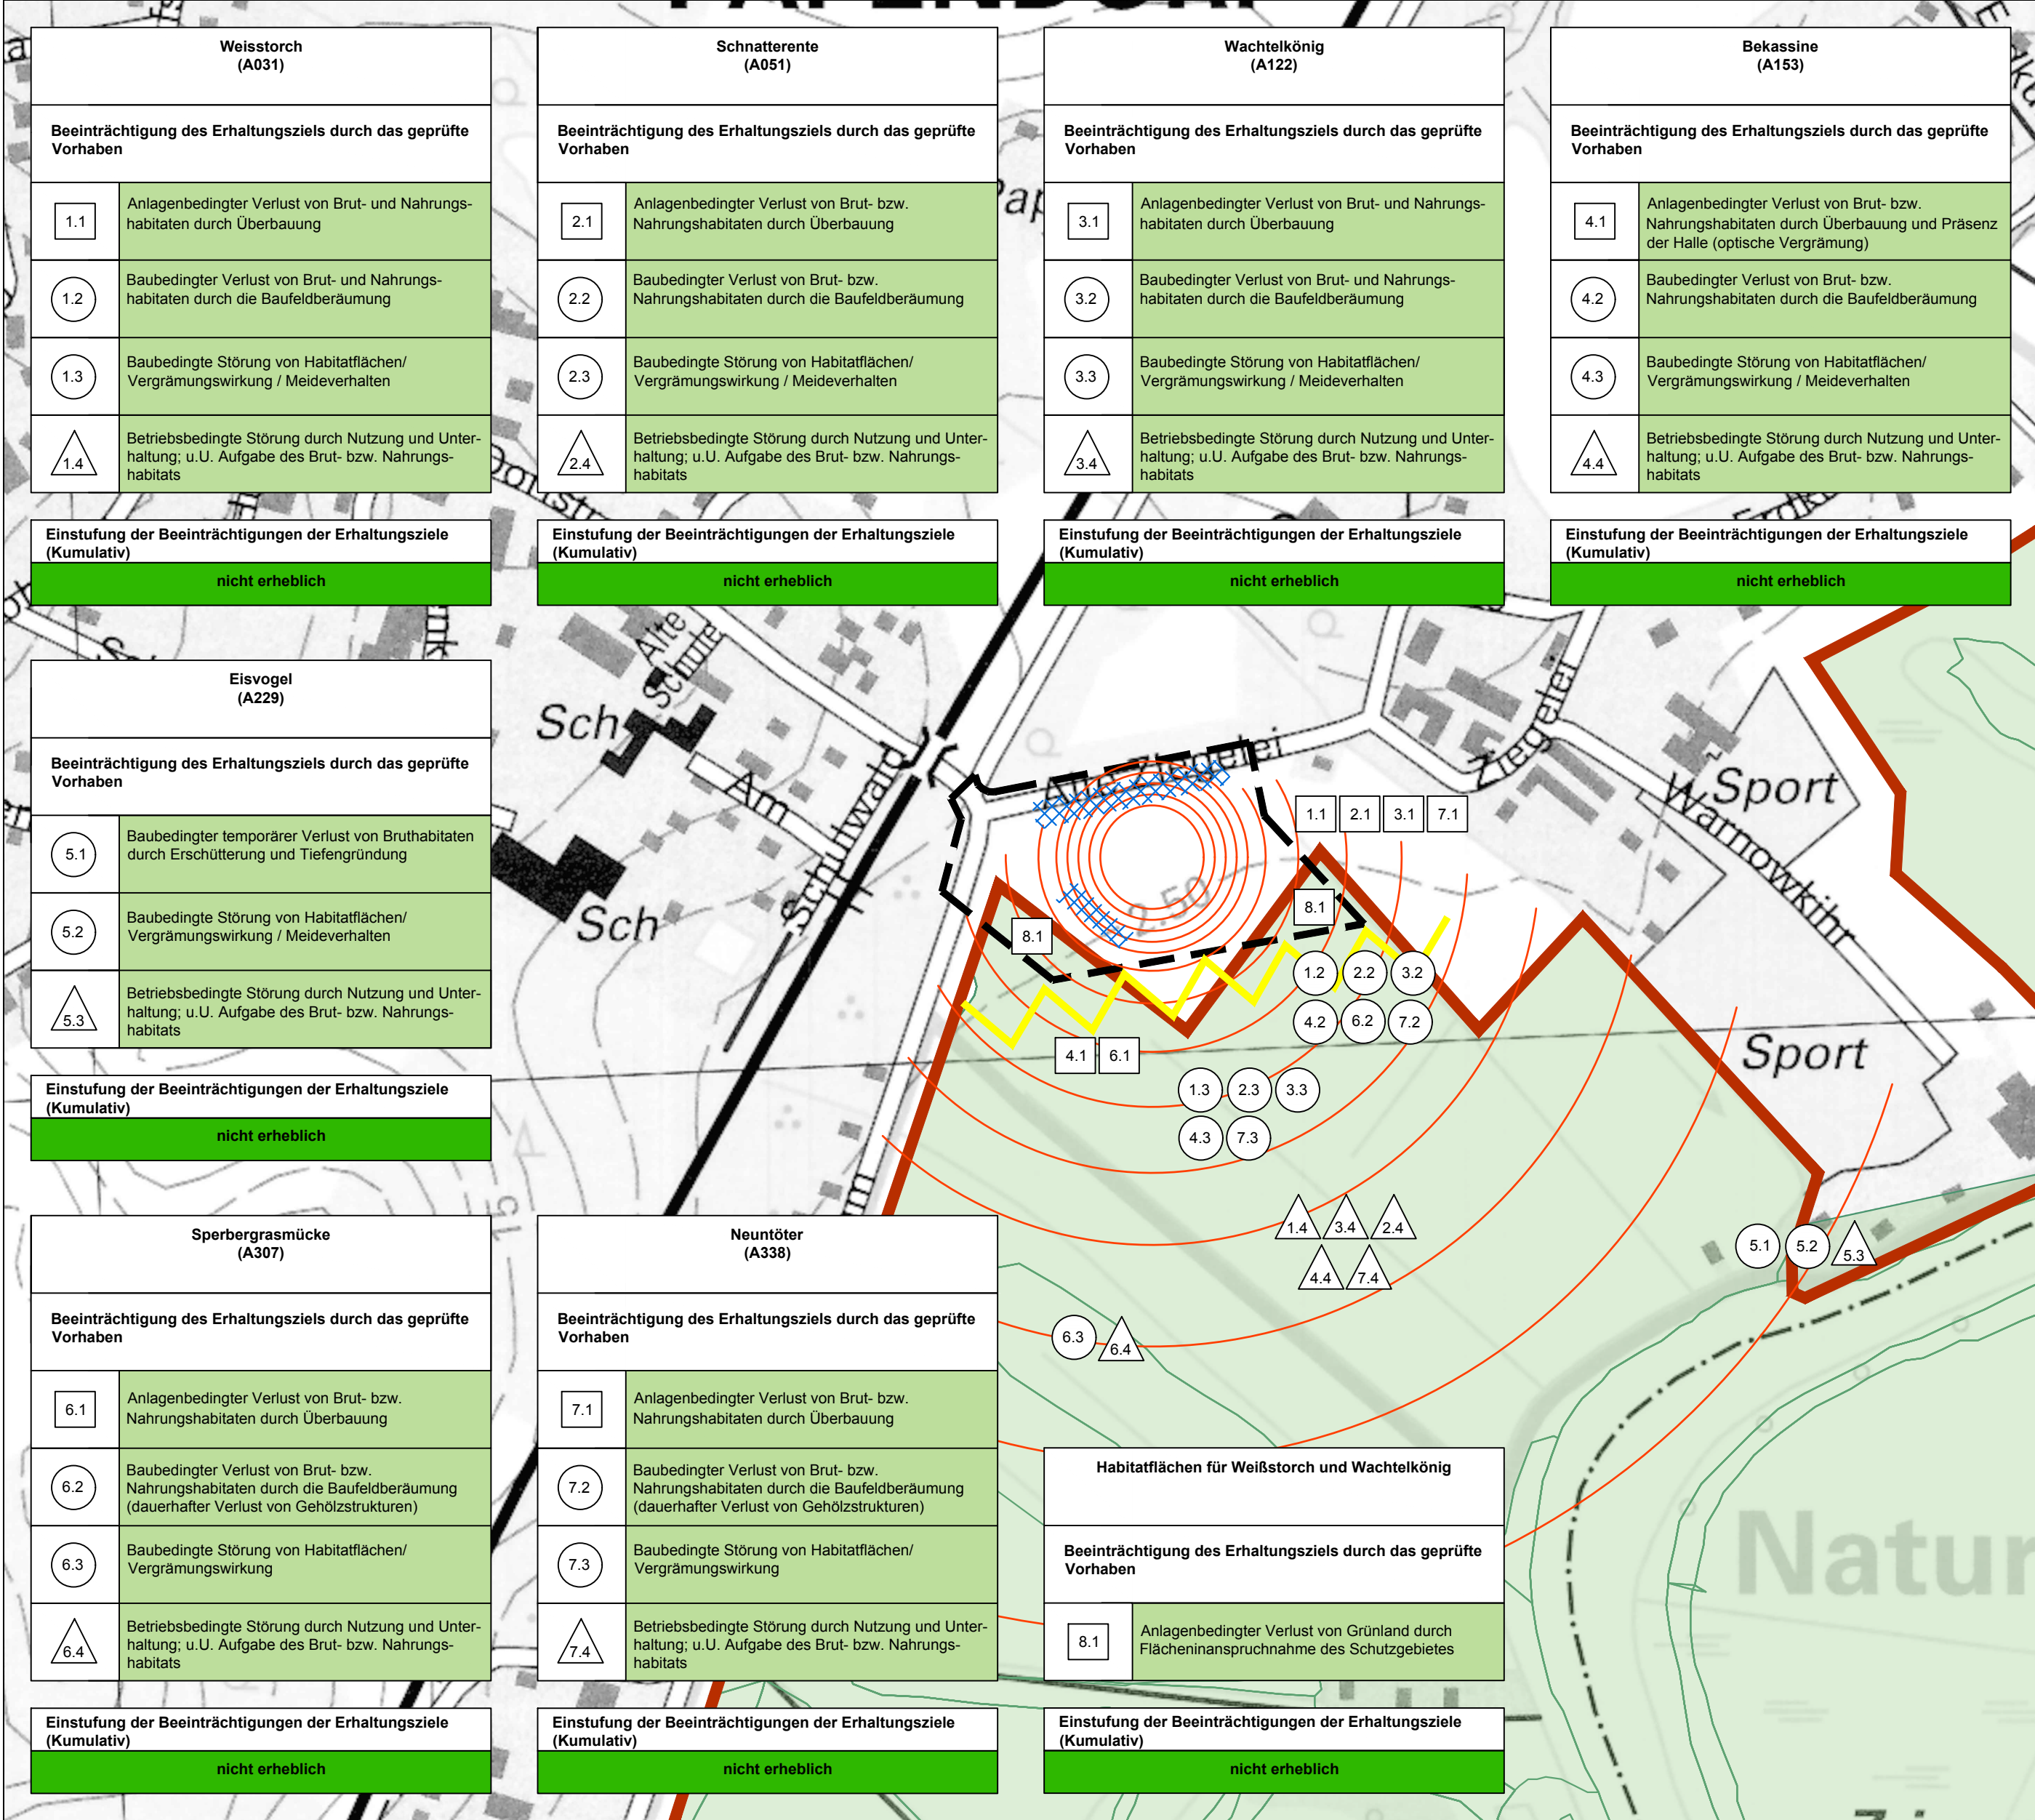
Beeinträchtigungen der Erhaltungsziele

Beeinträchtigung der Erhaltungsziele durch

Verlust von Brut- und Nahrungshabitaten durch Gehölzverluste sowie temporäre und dauerhafte Überbauung

Temporärer Verlust von Bruthabitaten des Eisvogels durch Erschütterungen während des Baus

Störung von Brut- und Nahrungshabitaten und damit Vergrämung und Meideverhalten durch die spätere Nutzung und Unterhaltung

Geltungsbereich Bebauungsplan Nr. 22
